AUDITORÍA SOCIAL

**a los procesos
de recuperación
pos desastre por
parte del Estado
dominicano en el
sector vivienda**

**por impacto de
los huracanes
Irma y María**

Elaboración del estudio y levantamiento en campo: Fundación Destino y Ciudad Alternativa

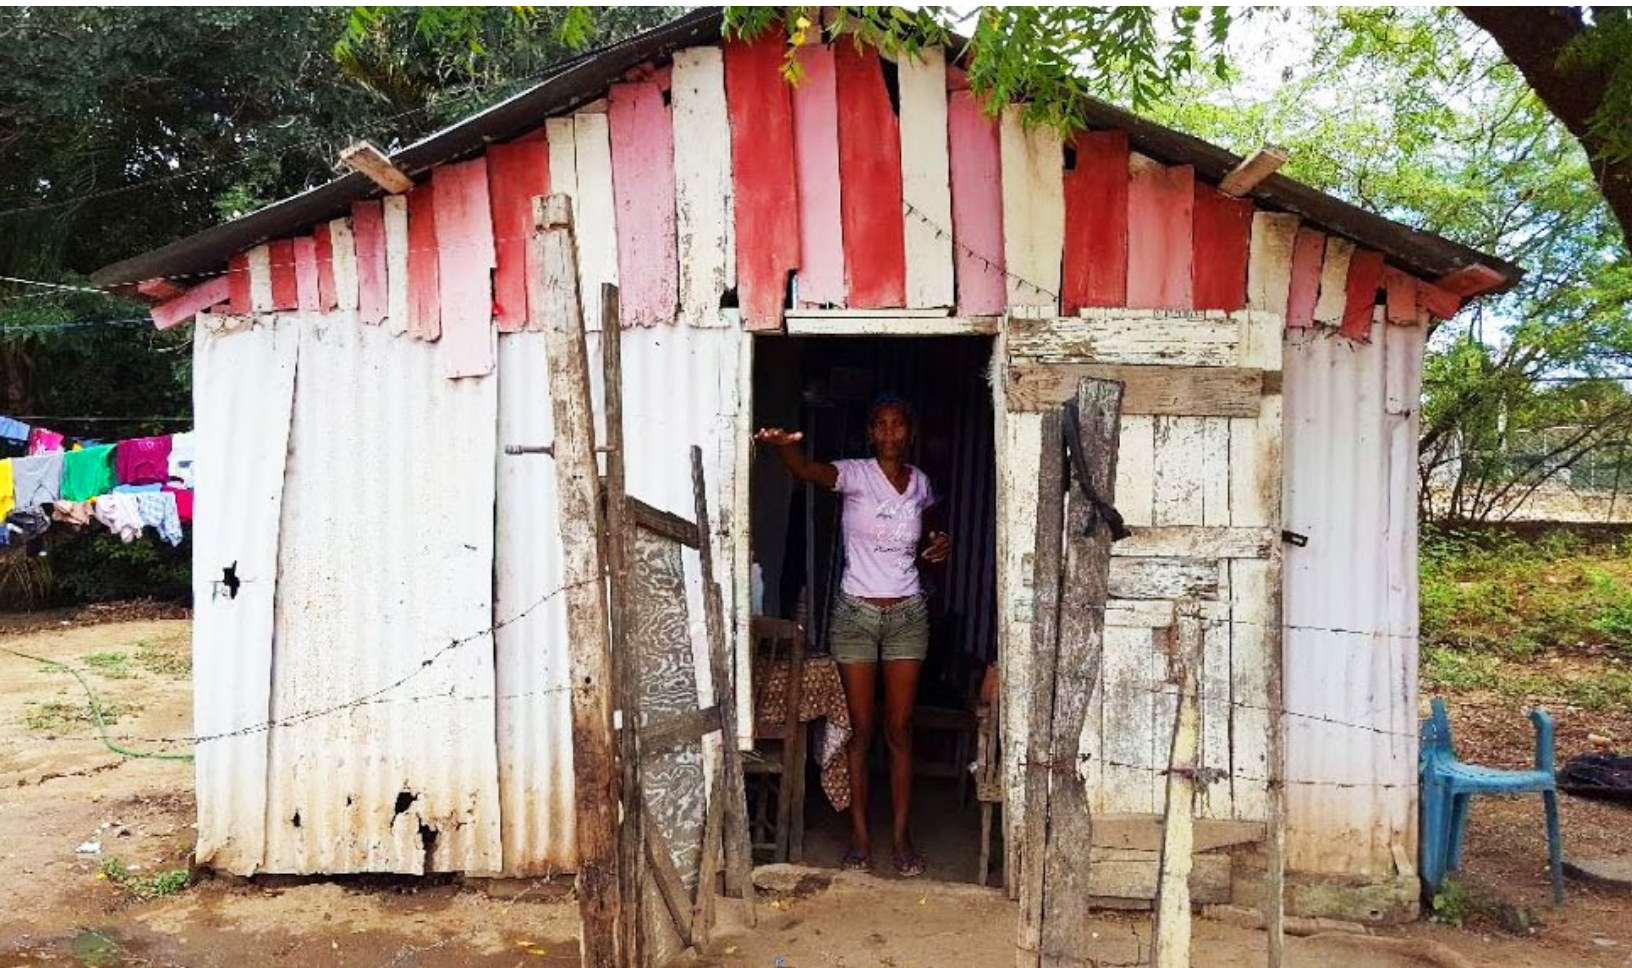
La joven indica la altura a la que llegó la inundación. Barrio de las Flores, San Fernando de Monte Cristi provincia Monte Cristi. Créditos: Fundación Destino

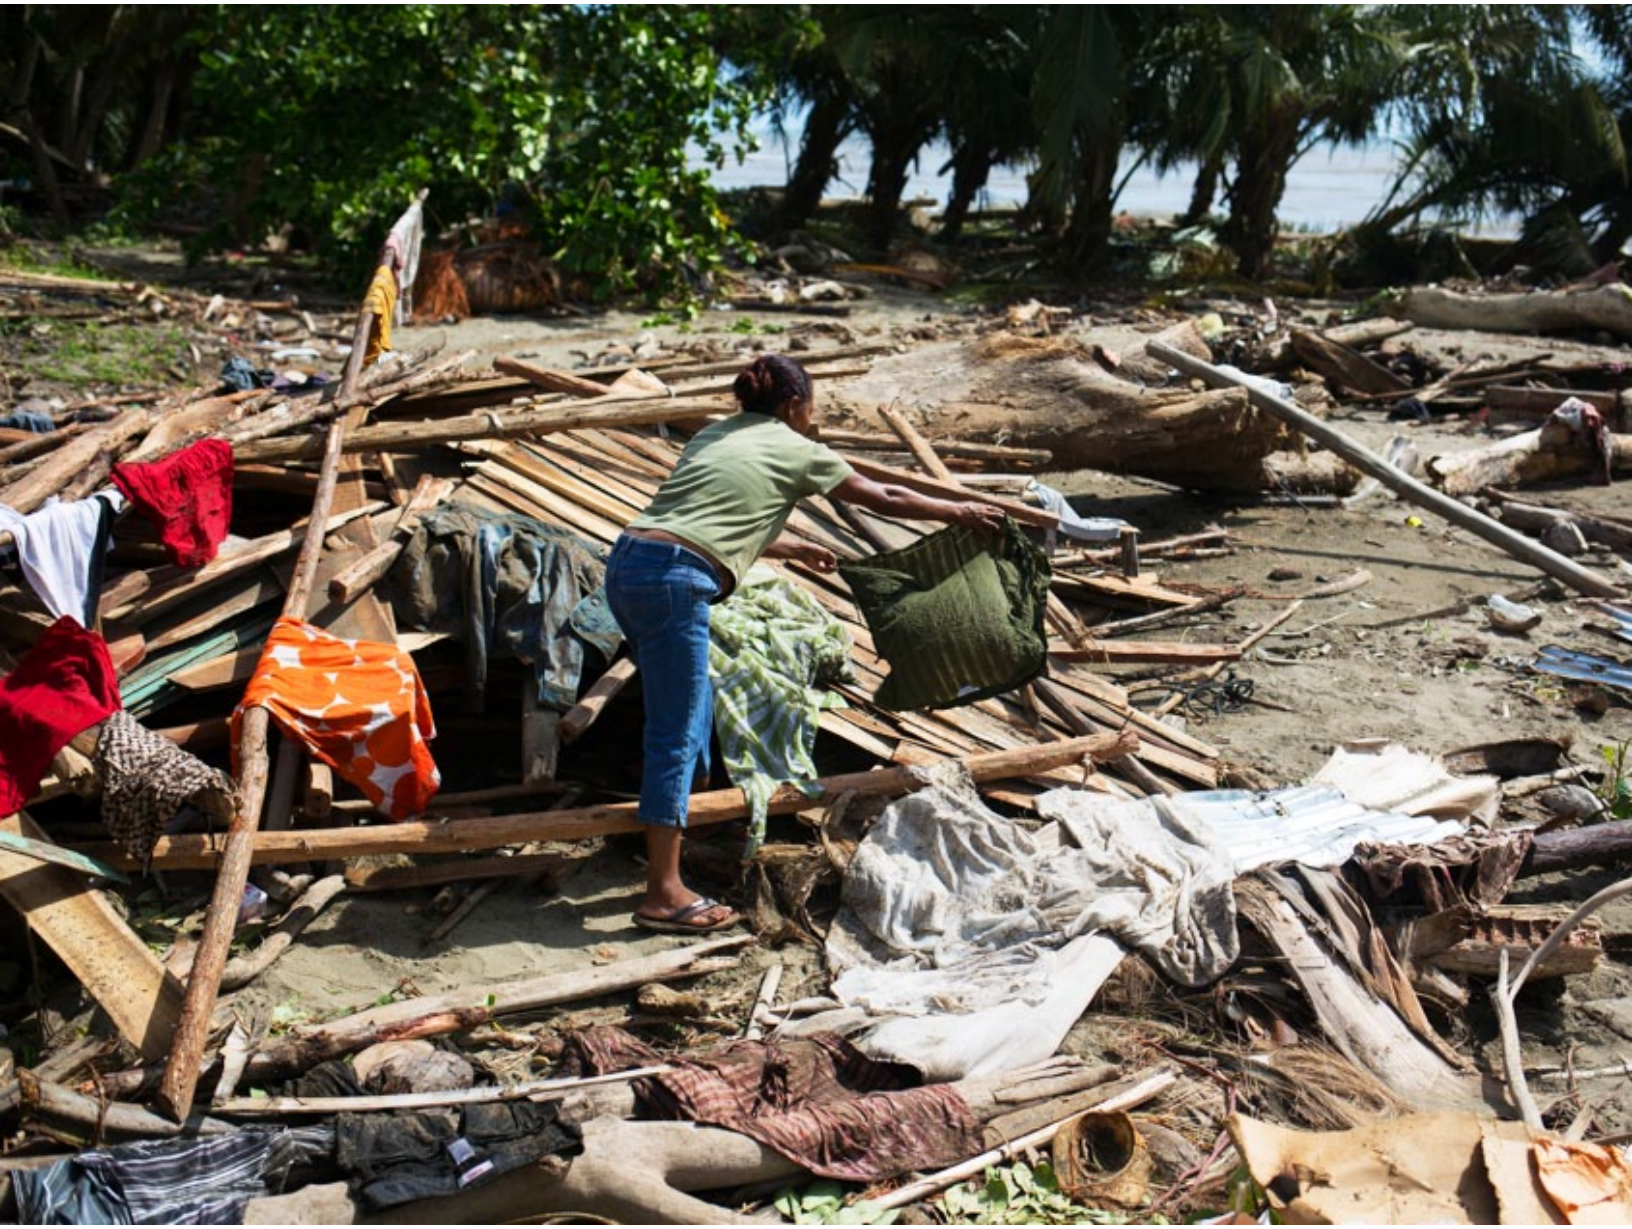
Persona afectada por el huracán Irma ordena los escombros. Provincia Samaná. Créditos: Fran Afonso/Oxfam

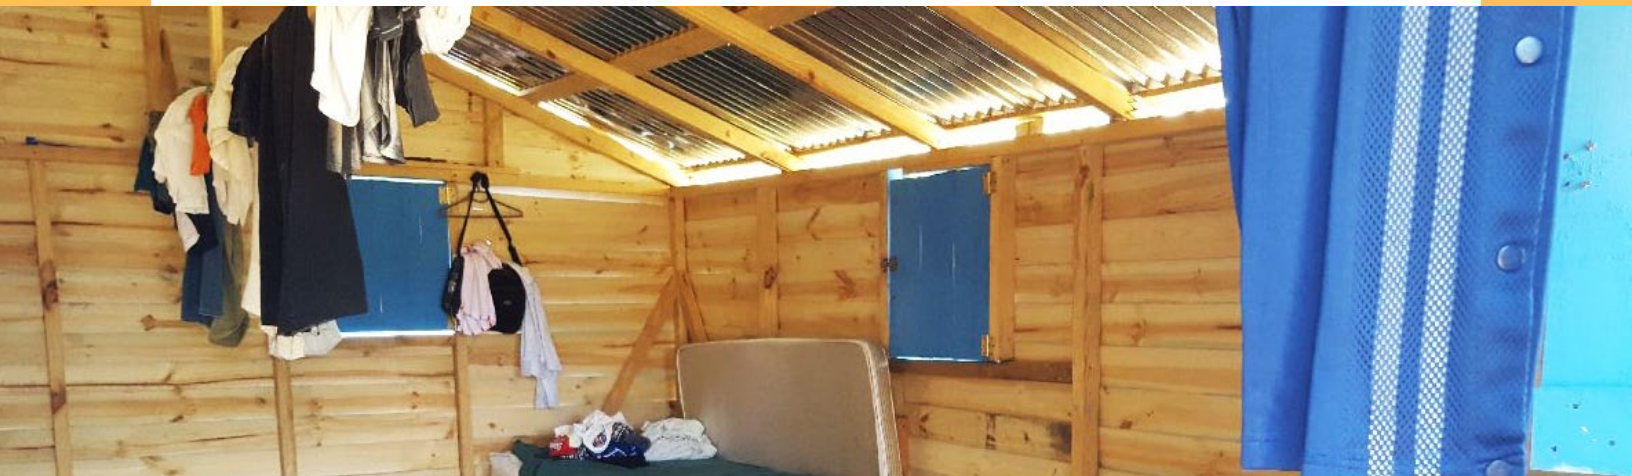
Cabe resaltar que estas viviendas reparadas por INVI, fundamentalmente en Loma Atravesada, donde se concentró la inmensa mayoría de las reparaciones o reconstrucciones identificadas en la provincia se limitan al cascarón de las viviendas, no tienen separaciones internas ni se presta apoyo a la rehabilitación de otras partes importantes de la vivienda, como lo es la cocina o las letrinas o baños, ya sea dentro o fuera del hogar.

Vivienda construida por el INVI sin separaciones internas o áreas como baños, letrinas y cocinas. Loma Atravesada, provincia Samaná. Créditos: Fundación Destino

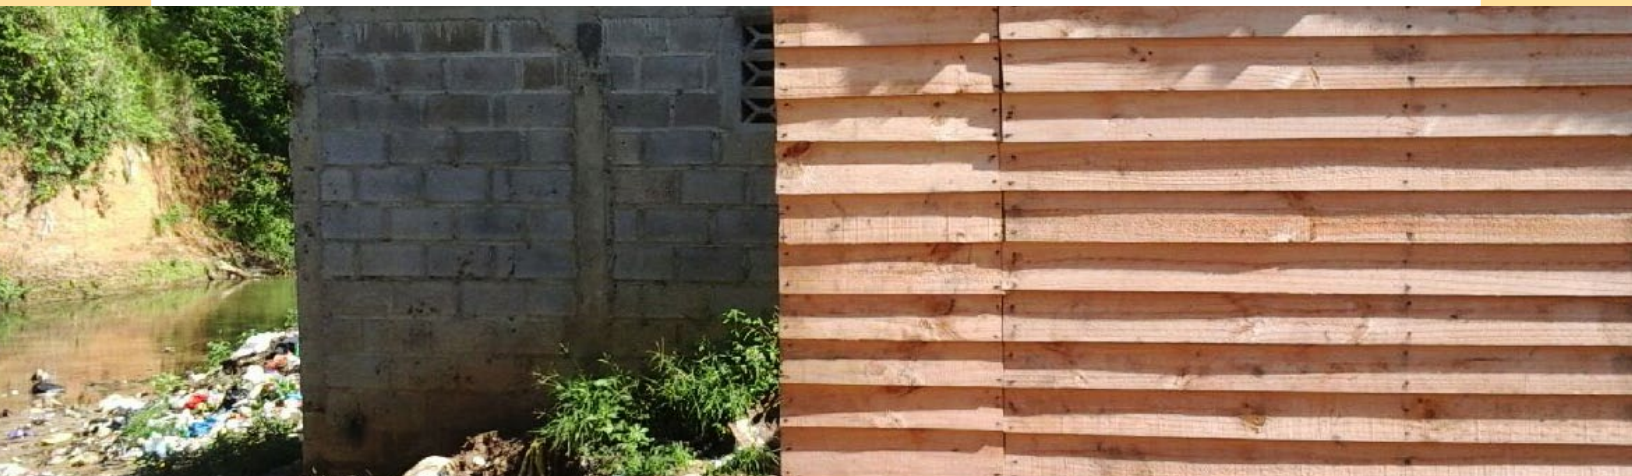
En el Barrio Azul, en la ciudad de San Francisco de Macorís, se empezaron a construir 13 viviendas, las cuales no completaron y los habitantes concluyeron con el material que tenían disponible. En esta localidad quedan 10 familias damnificadas no retornadas.

materiales; así como el lugar que ocupa en el territorio. La reconstrucción se orientó, a reproducir una técnica constructiva de baja calidad (madera y zinc unidos con clavos) y además se ubicaron en zonas de riesgo que en muchos casos fue la causa de la afectación original, por lo que de alguna manera la intervención restauró el riesgo de desastre. Esto se evidenció en las viviendas que fueron reconstruidas por el INVI después de ser afectadas por Irma y destruidas por el paso de María.

Si bien esta técnica constructiva es adecuada para amenazas de terremotos es poco resistente a vientos fuertes y no es adecuada para zonas de riesgo, tanto de inundación como deslizamiento. Además, este tipo de intervención va en clara contradicción con la Estrategia Nacional de Desarrollo (END) en su línea de acción 5.5.1.3 que plantea que se deben “Reubicar los asentamientos en condiciones de riesgo ante fenómenos naturales, focos de contaminación o riesgos derivados de la acción humana”.

Vivienda reconstruida por la comunidad con apoyo de materiales y mano de obra del INVI, al fondo, el río Jaya. Barrio Azul, San Francisco de Macorís, provincia Duarte. Créditos: Fundación Destino

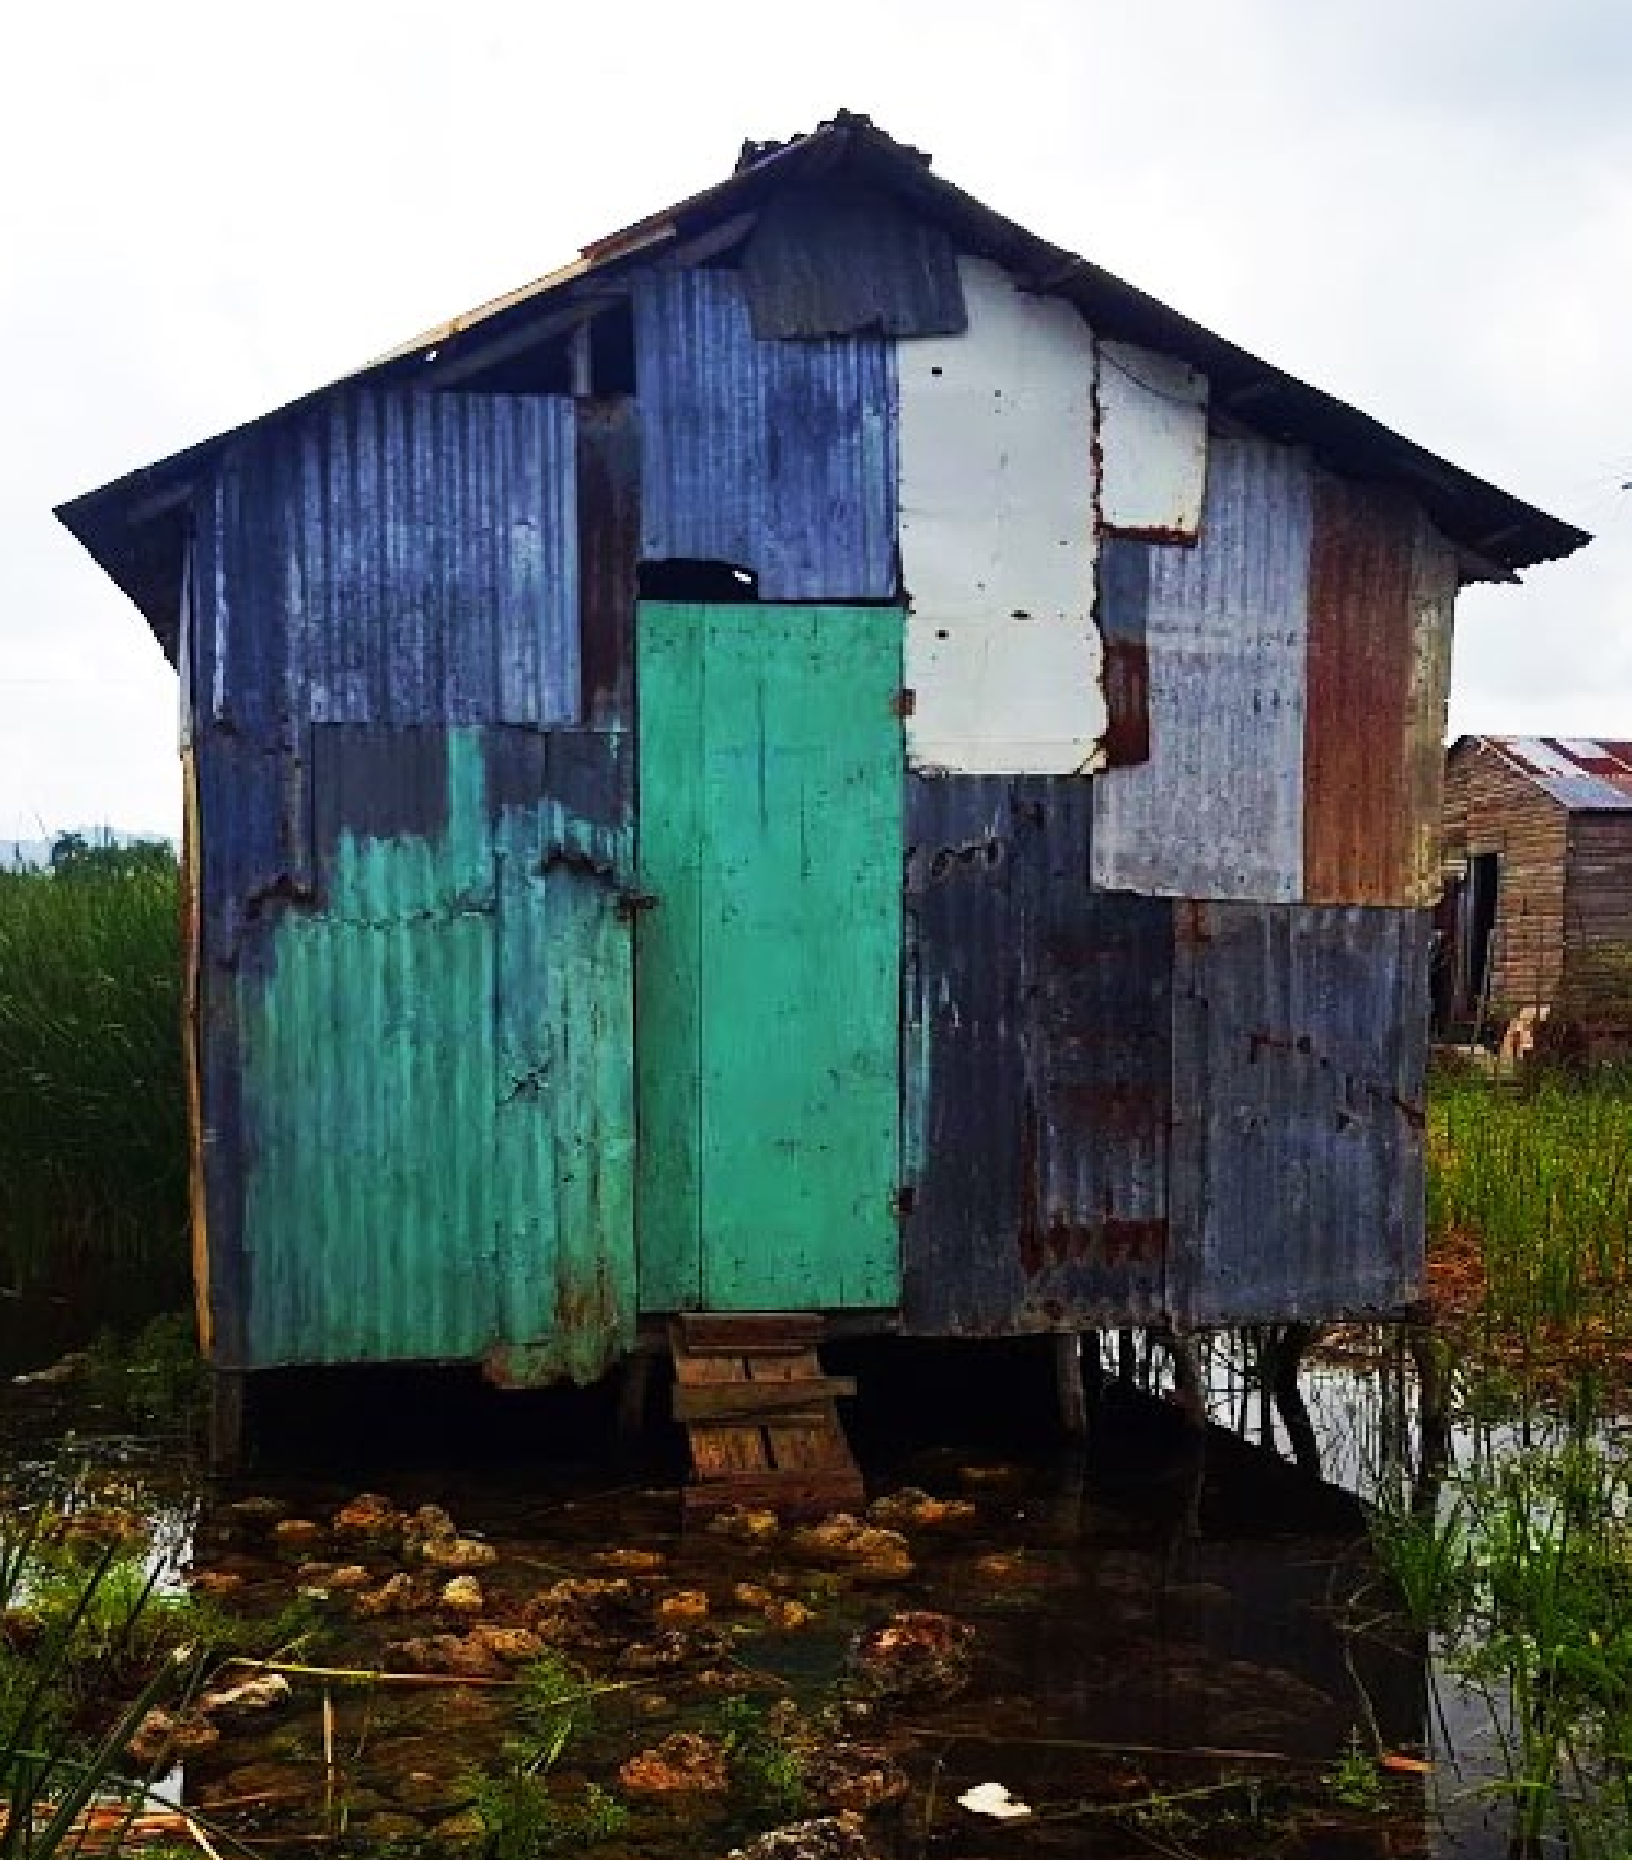
Vivienda característica del barrio Nueva York chiquito actualmente en proceso de secado del humedal con basura y caliche para la construcción de nuevas viviendas. Río San Juan, provincia María Trinidad Sánchez. Créditos: Fundación Destino
