**TRAS LA PISTA:**  
**Auditoría social  
a la respuesta del  
Estado en reconstrucción  
de vivienda a favor de  
las personas en situación  
de mayor vulnerabilidad  
afectadas por los huracanes  
Irma y María en la  
República Dominicana**

**Resumen Ejecutivo**

**Noviembre 2018**

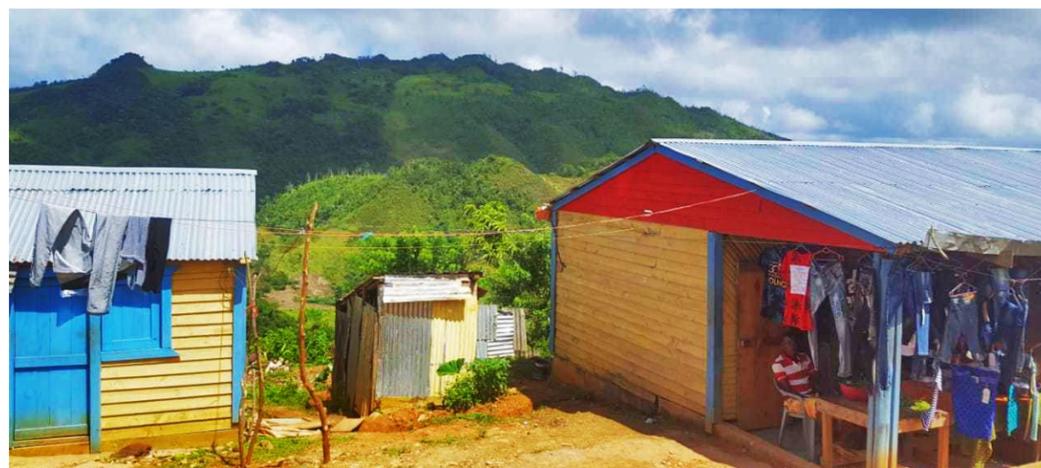
Viviendas rehabilitadas en madera. Créditos: Fundación Destino

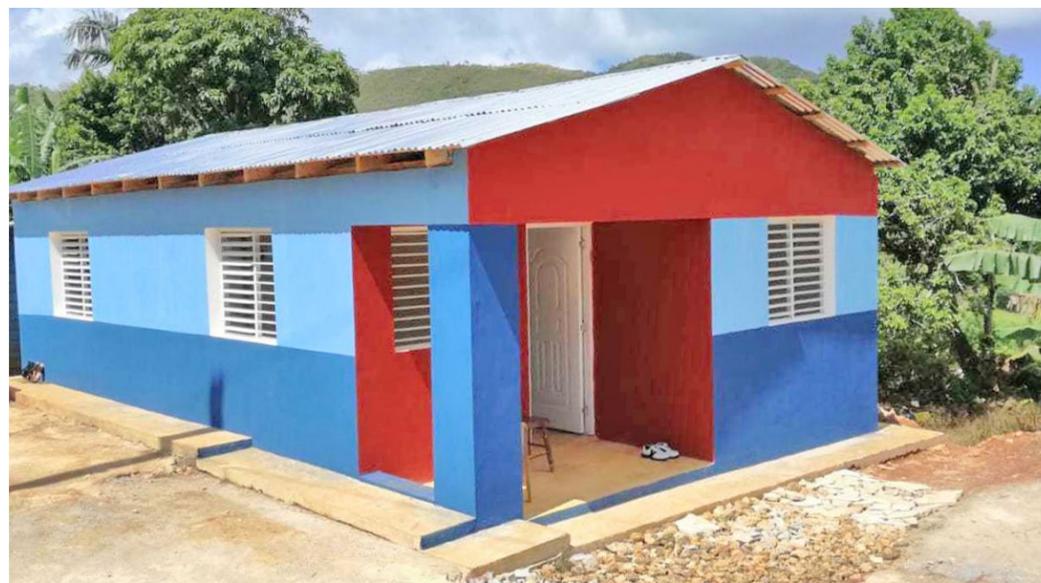
Vivienda rehabilitada en concreto. Créditos: Fundación Destino

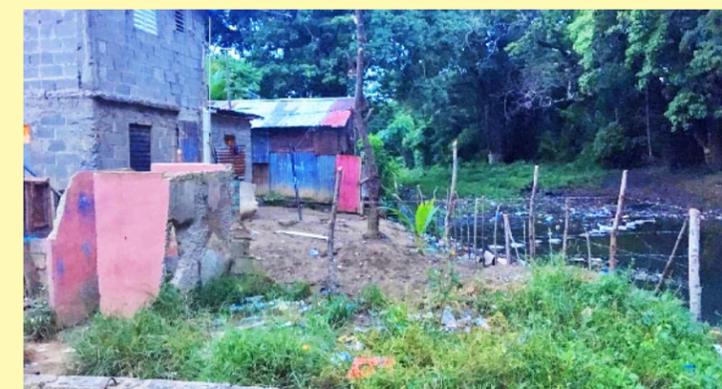
Rehabilitación de viviendas cercanas a una cañada en barrio Azul, San Francisco de Macorís. Créditos: Fundación Destino

En la primera fase del proceso de auditoría social (noviembre 2017-mayo 2018) se identificó como acciones realizadas la entrega de materiales en Barrio Azul en San Francisco de Macorís a 13 familias afectadas. En la segunda fase (junio 2018-noviembre 2018) se ha identificado la reubicación de 60 familias en el barrio Los Estudiantes en la zona urbana del municipio Arenoso, zona expuesta a las inundaciones provocadas por el río Yuna. De igual forma se ha observado cómo se ha ampliado el muro de contención destinado a proteger de las inundaciones a las familias reubicadas. A parte de las dos intervenciones anteriormente descritas no se han observado avances en el resto de acciones comprometidas.

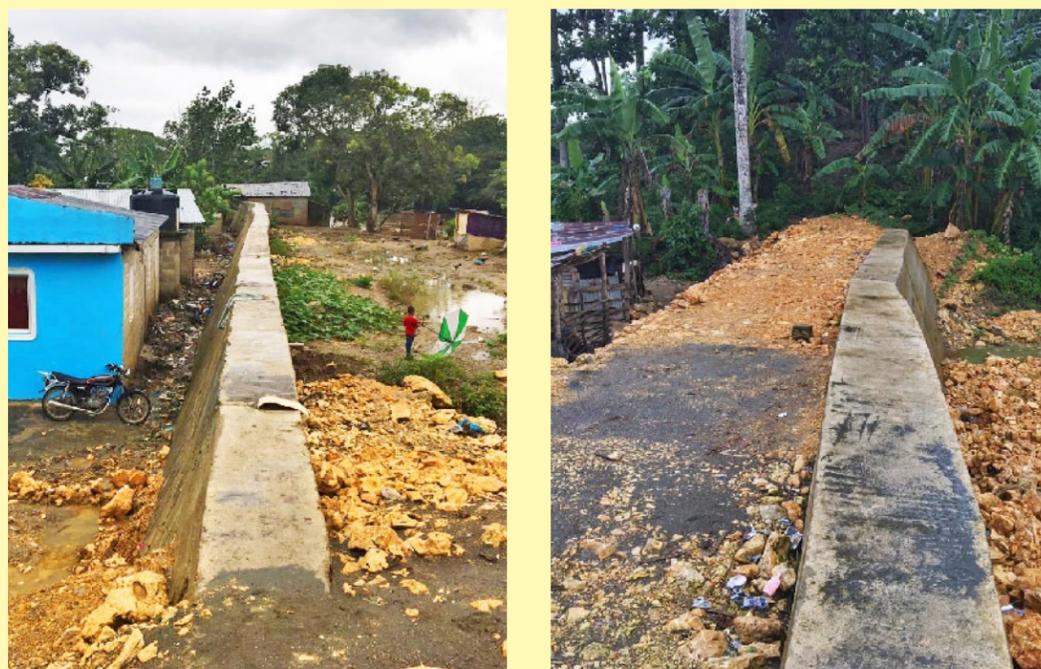
Imágenes del muro de contención en el barrio Los Estudiantes, municipio Arenoso, provincia Duarte. Créditos: Fundación Destino.

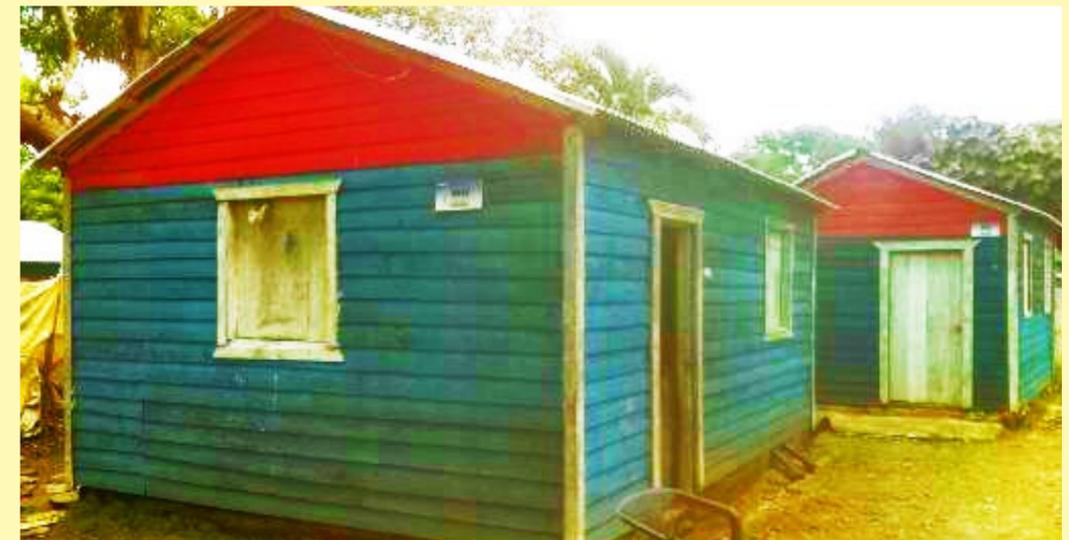
Vivienda intervenida en la comunidad de La Lometa, municipio de Nagua. Créditos: Fundación Destino

En este segundo periodo de auditoría social (junio 2018-noviembre 2018) no se han observado avances en relación a la reparación y reubicación de viviendas. En la comunidad de La Isleta los residentes informaron que los progresos se han fundamentado únicamente en la identificación de una zona para el proceso de reubicación. En la comunidad de Boba se inició un proyecto de viviendas por parte del Ayuntamiento a través de la facilitación del suelo para el proceso de reubicación, pero el mismo quedó paralizado a mediados del año 2018. Durante la segunda fase del proceso de auditoría social se indicó que la iniciativa fue retomada por la Agencia Adventista de Desarrollo y Recursos Asistenciales (ADRA). El proyecto se está realizando por etapas. En cada etapa se culminarían 3 viviendas, hasta completar la meta de 11 viviendas de las cuales solo se han construido 3 hasta el momento. Las viviendas de nueva construc-

ción están localizadas en la duna de la playa Boba, a menos de 300 metros del océano atlántico, expuestos a fuertes vientos, inundaciones, marejadas y tsunamis que exponen altamente a la población reubicada. En el resto de comunidades no se han apreciado avances. En la provincia de María Trinidad Sánchez, otros 41 barrios/ parajes afectados en la provincia, con 107 viviendas que sufrieron daños parciales o totales no tuvieron ninguna intervención ni promesas dirigidas a viviendas (ver cantidad de viviendas por demarcación en tabla 7 y ver mapa 3 en anexo).

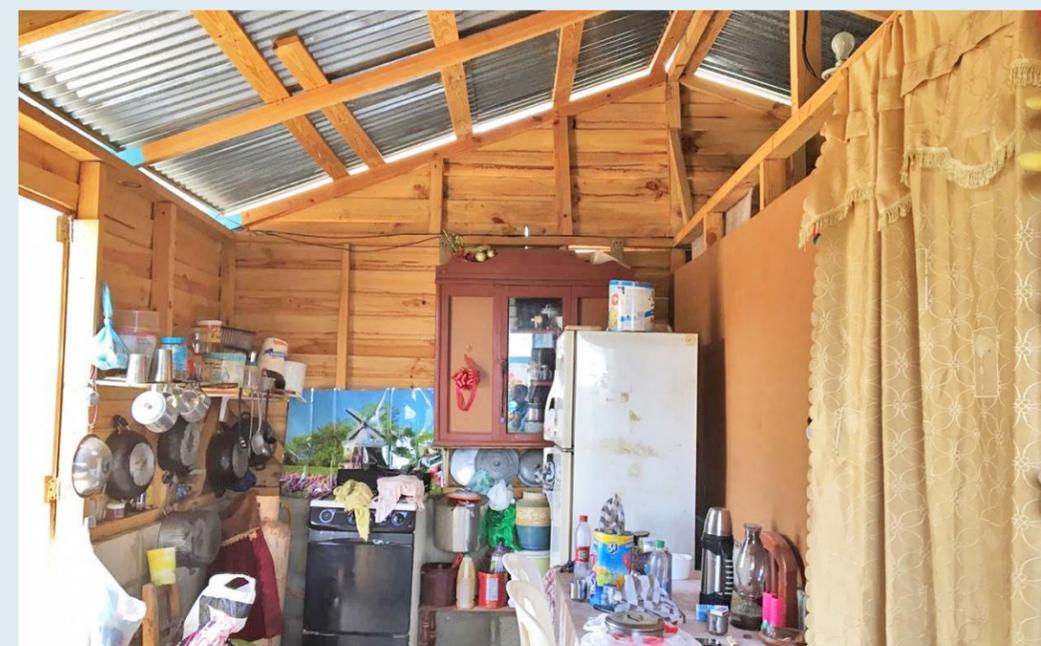
Imagen de una de las viviendas reconstruidas en la zona urbana del municipio de Castañuela, provincia Monte Cristi. Muestra el interior de una vivienda reconstruida por INVI, la cual según señalaron los residentes no se les realizan separaciones interiores y las mismas deben ser costeadas y realizadas por los dueños.  
Créditos: Fundación Destino

En este segundo período de auditoría social (junio 2018-noviembre 2018) se han observado reparaciones y reubicaciones de viviendas en las comunidades de Castañuelas y de El Vigador. En la comunidad de Castañuelas se identificaron 8 viviendas reconstruidas sin separaciones internas (solo el cascarón) y en zona de riesgo y en la comunidad de El Vigador se identificó una vivienda reconstruida la cual no se corresponde con la vivienda inicialmente reportada como destruida en la comunidad a causa de los huracanes Irma y María.

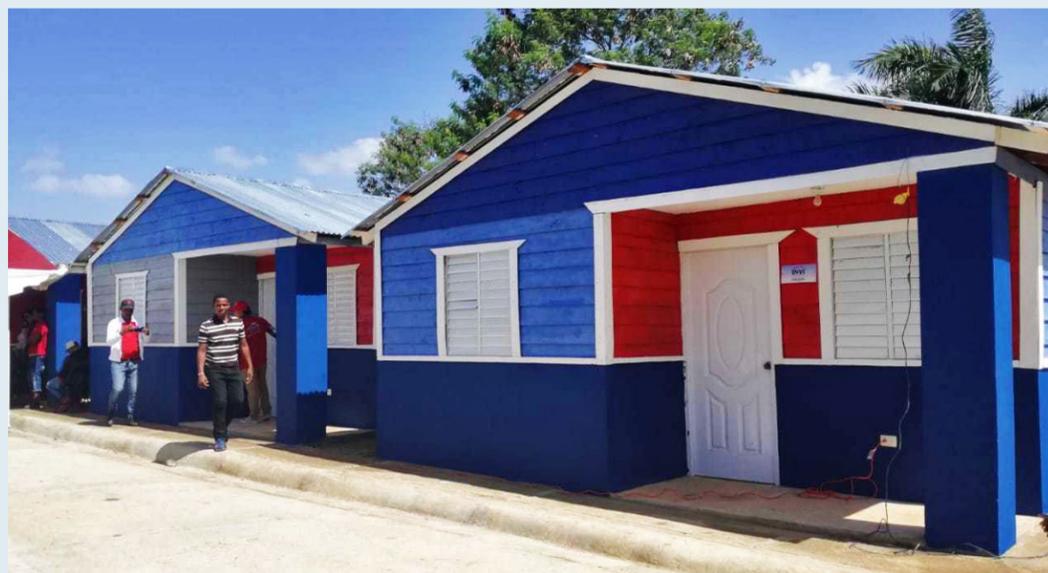
Imagen de la vivienda levantada en esta segunda fase, ubicada en la comunidad El Vigador, municipio Guayubín, provincia Monte Cristi. Créditos: Fundación Destino
